Zmeny morfometrie dna a ekologickej stratifikácie vodnej nádrže Evička

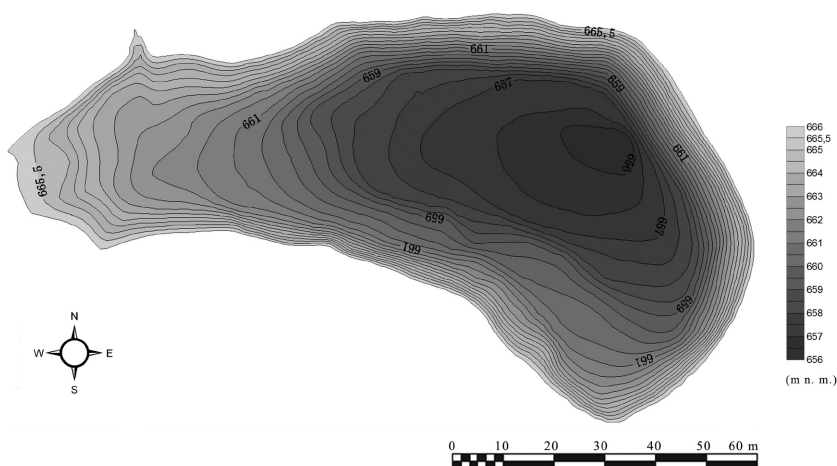
Obr. 1. Reliéf dna vodnej nádrže Evička v roku 1971

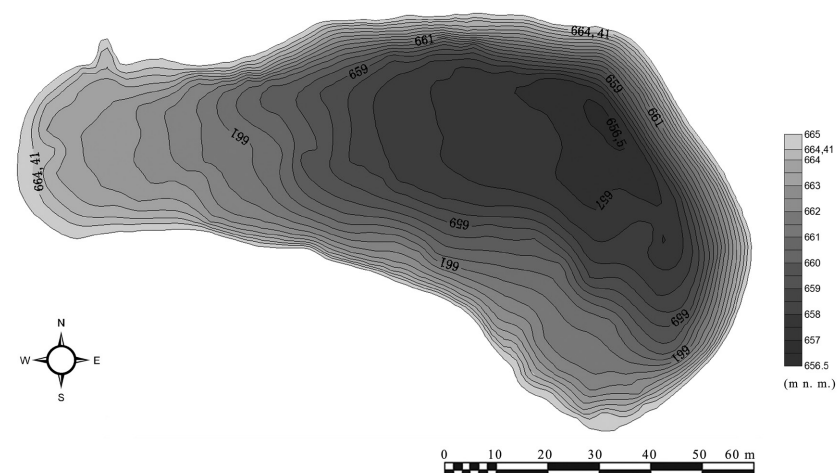
Obr. 1. Reliéf dna vodnej nádrže Evička v roku 2011

3. Na obr. 2 dokumentujúcom priebeh povrchu dna v súčasnosti (z roku 2011) možno identifikovať, že k najväčšej zmene reliéfu došlo v oblasti najväčšej hĺbky. Priebeh vrstevníc s nadmorskou výškou 657 m n. m. a 657,5 m n. m. je výrazne zmenený a ich kontúry dokazujú splytčenie centrálnej časti nádrže minimálne o 60 – 80 cm. Dokazuje to, že podstatná časť naplaveného materiálu je akumulovaná práve v týchto miestach. A to aj napriek tomu, že v čase prvej rekonštrukcie VN Evička v roku 1993 došlo k čiastočnému odľahčeniu dnového sedimentu, aby bolo možné dostať sa k výpustnému zariadeniu a bezpečne s ním manipulovať. Náznak akumulácie sedimentov je aj v západnej časti dna smerom k prítoku z vyššie položenej nádrže Veľká Vindšachtská, kde esovitý ohyb série vrstevníc naznačuje formovanie obojstranných symetrických lavíc s centrálnym stredovým prítokovým, jemne meandrujúcim jarkom. V tomto priestore prevláda korytové (výmoľové) zvrstvenie. Tento jarok funguje v čase dlhodobého letného zníženia hladiny po predchádzajúcom dlhodobom deficite zrážok pri následných epizodických privalových dažďoch. Druhým obdobím, kedy tento prítokový jarok funguje je jar, kedy po zimnom znížení prevádzkovej hladiny buď pri-

4. Rovnaký charakter, len s iným pôvodom akumulácií vykazujú vrstevnice v juhovýchodnej časti a najmä v najjužnejšej časti nádrže. Aj napriek v týchto miestach občasnému, ale príliš málo výdatnému zdroju vody (zrejme z dostupného vrstevného alebo sutinového prameň), je jemnozrný materiál distribuovaný v nádrži prevažne pohybmi vodného stĺpca a to v prevládajúcom smere vlnenia. Zodpovedá tomu aj slabé smerové vytriedenie zrnitostných frakcií a vznik šikmého zvrstvenia, miestami s charakterom čerín.

Vodná nádrž Evička prechádza v roku 2013 opakovanou fázou generálnej opravy. Proces rekonštrukcie vodných nádrží v banskoštiavnickej oblasti realizuje Slovenský vodohospodársky podnik, š. p., ktorý takto reaguje na fakt, že hoci bola nádrž medzi prvými rekonštruovanými nádržami po roku 1989, nefunkčnosť dnového výpustného zariadenia v treťom, poslednom stupni kaskády Bakomi – Veľká Vindšachtská – Evička bola vážnym problémom. Veríme, že po úspešnom dokončení rekonštrukcie výpustného zariadenia, hrádze a po odovzdaní tejto vodnej nádrže do užívania budú niektoré z opísaných nežiaducich vplyvov na nádrž eliminované.

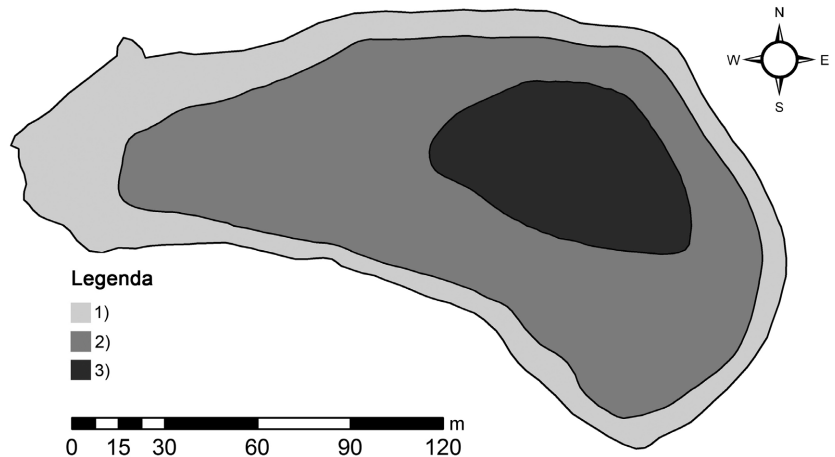
Obr. 3. Ekologická stratifikácia vodnej nádrže Evička v roku 1971

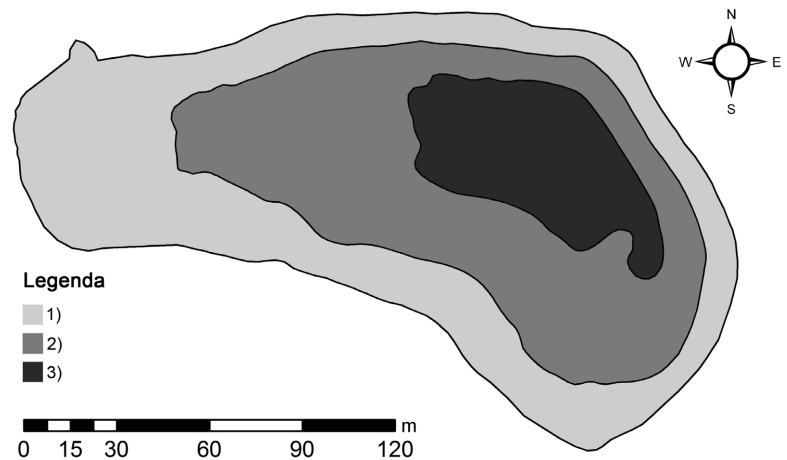
Celková zmena samotnej vodnej plochy za obdobie 40 rokov predstavuje 912,6 m². So zvyšujúcou sa stavebnou činnosťou sa stretávame najmä ostatné desaťročia, pričom stavebné úpravy a výstavba sa neustále približujú až k vodnej ploche. Tento negatívny trend však nie je výnimočný, stretávame sa s ním aj pri ďalších vodných nádržiach v okolí Banskej Štiavnice. Z analýzy zmien stratifikácie je zrejmé, že k zmenám došlo aj v plochách jednotlivých zón. Tie sa vyznačujú variabilnými ekologickými podmienkami (teplota vody, osvetlenie, hustota vody, kolobeh kyslíka, oxidu uhličitého a i.) a následne aj druhovou variabilitou. Erózia obnažených brehov nádrže a následný splach terigénneho materiálu do prostredia litorálu spolu s každoročne hromadenou vrstvou rozkladajúceho sa organogénneho detritu (opad lístia a ihličia, organické zvyšky) významnou mierou prispievajú k postupnej eutrofizácii. S týmto typom devastácie pôvodných biotopov sa stretávame väčšinou pri menších a plytších nádržiach, ale výnimkou nie sú ani väčšie nádrže, u ktorých postupom rokov zaniklo pravidelné odstraňovanie naplavených sedimentov (napr.

Obr. 4. Ekologická stratifikácia vodnej nádrže Evička v roku 2011
